# JOURNAL

# Matérovigilance Réactovigilance

Région Provence-Alpes-Côte d'Azur

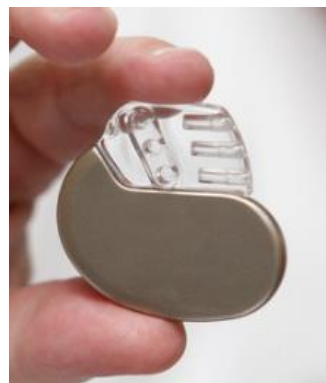
# STIMULATEUR CARDIAQUE IMPLANTABLE

En Juillet 2022, la société Abbott a mis en œuvre une action corrective de sécurité portant sur une partie de leurs stimulateurs cardiaques implantables Assurity et Endurity.

En France, 2 modèles sont concernés Assurity (modèle PM272) et Endurity (modèle PM2172) avec un sous ensemble spécifique de numéros de série. La France est le pays le plus touché avec environ 16300 dispositifs fabriqués et distribués entre Septembre 2019 et Avril 2022, et implantés entre Septembre 2019 et Juillet 2022.

Le problème provenait d'un sous-processus intermittent de préparation de surface au laser au niveau du joint du connecteur du dispositif, entraînant potentiellement une pénétration d'humidité. Ce procédé de fabrication spécifique n'est plus utilisé.

L'impact peut être une perte de stimulation, une réduction de la durée de vie de la batterie, un passage du dispositif en mode secours et/ou une perte de télémétrie/communication. La perte d'une fonctionnalité et notamment la perte d'une stimulation est susceptible de survenir inopinément, sans signaux d'alerte précurseurs.

Il y a un degré élevé de confiance statistique (95 %) selon lequel, si un dysfonctionnement devait se produire, 99 % des dispositifs présenteraient une interruption de la fonctionnalité à ou après 1,44 ans (526 jours).

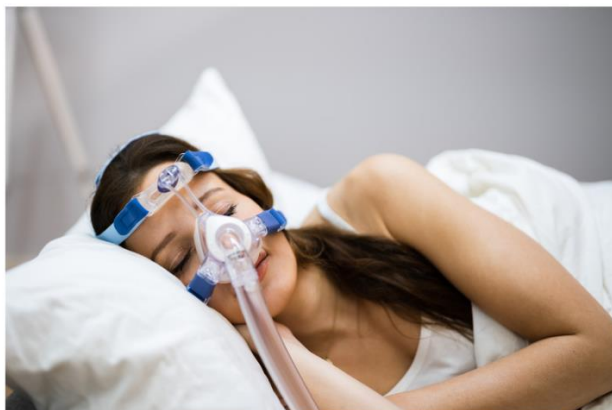
# APPAREILS DE VENTILATION PHILIPS

## Taux de remplacements :

Données Philips, fin Septembre 2022 (nouveaux appareils ou anciens réparés)

- ✗ Appareil de PPC : 77%
- ✗ Ventilateurs non support de vie : 62%
- ✗ Ventilateurs support de vie : 0%
